Sammelprojekt Instandstellung Erschliessung (SIE)

2022

Schmittner Alpweg und Jeepweg

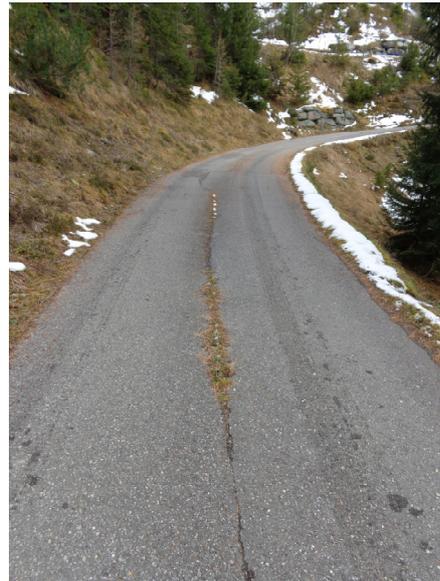
Abbildung 6: Riss mit Bewuchs im Belag

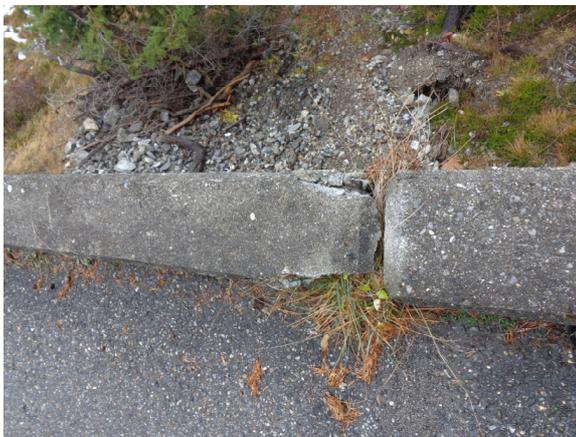
Von m 1740 bis m 1843.5 ist talseitig eine Lehenbrücke vorhanden. Der Betonkordon der Lehenbrücke ist lokal durch Steinerschlag und Bewuchs in den Betonierfugen stark beschädigt. Zudem ist das Fundament einer Abstützung freigelegt.

Abbildung 12: Lehenbrücke, Schaden durch Bewuchs

4	<p>Lehnenbrücke, L = 103.5m</p> <p>Lokaler Ersatz des Kordons: Ltot = 25m, Steinschlagschutz- massnahme auf Kordon</p> <p>Prinzipschnitt 'Instandsetzung Kordon'</p>

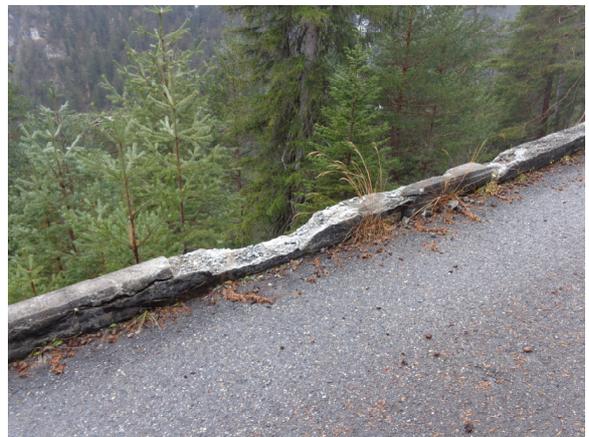
Abbildung 13: Lehenbrücke, Schaden durch Steinerschlag

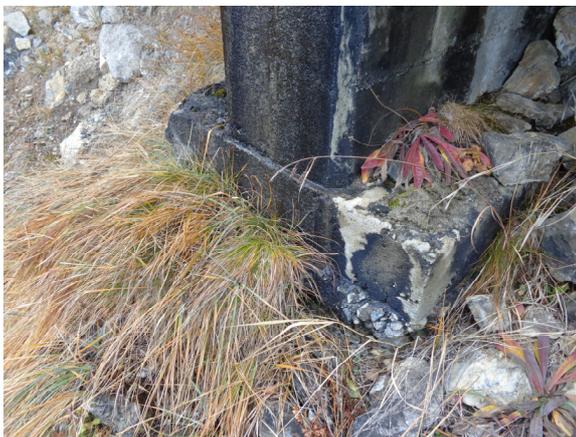
Abbildung 14: Lehenbrücke, Fundament in der Luft

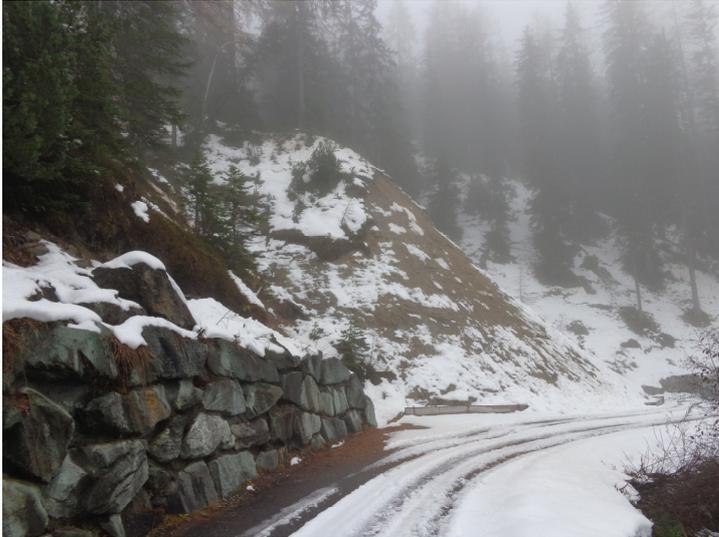
*Abbildung 13:
Erosionsböschung*

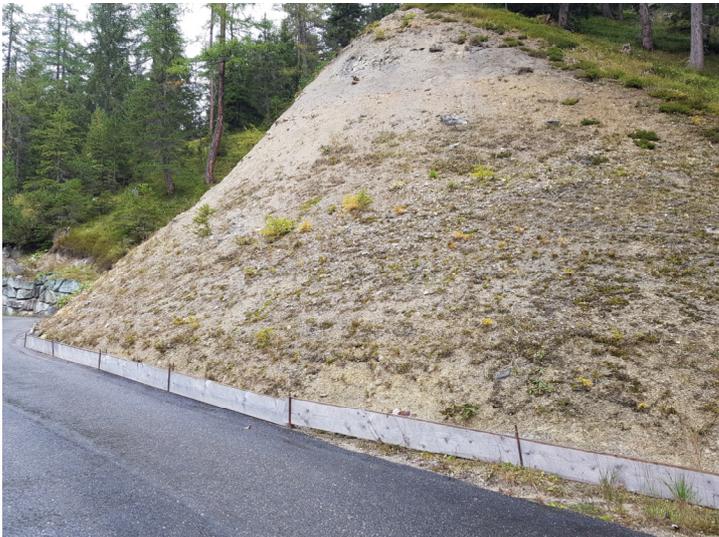
*Abbildung 14:
Erosionsböschung*

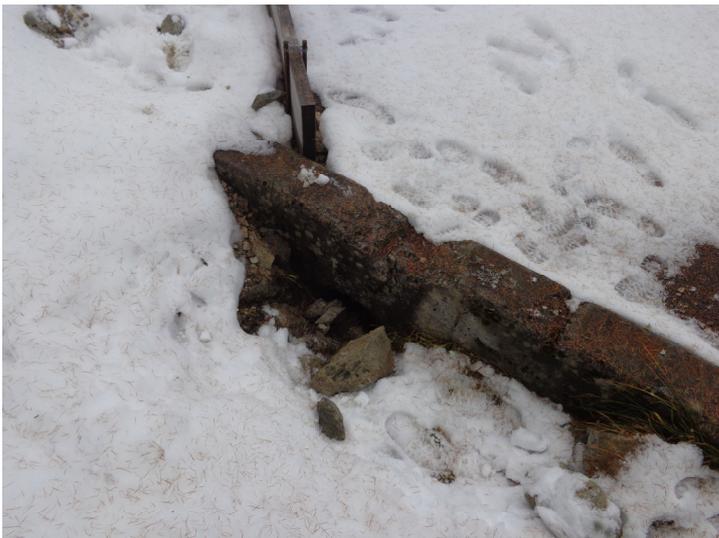
*Abbildung 15:
Durchlass Nr. 8 mit Einlaufbauwerk
(fast nicht erkennbar, da komplett
zugeschüttet)*

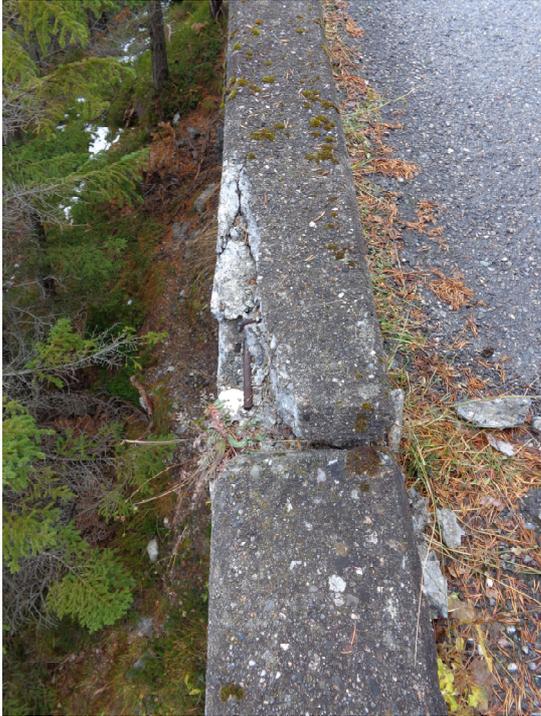
*Abbildung 34:
Beschädigter Kordon der
Lehnenbrücke*

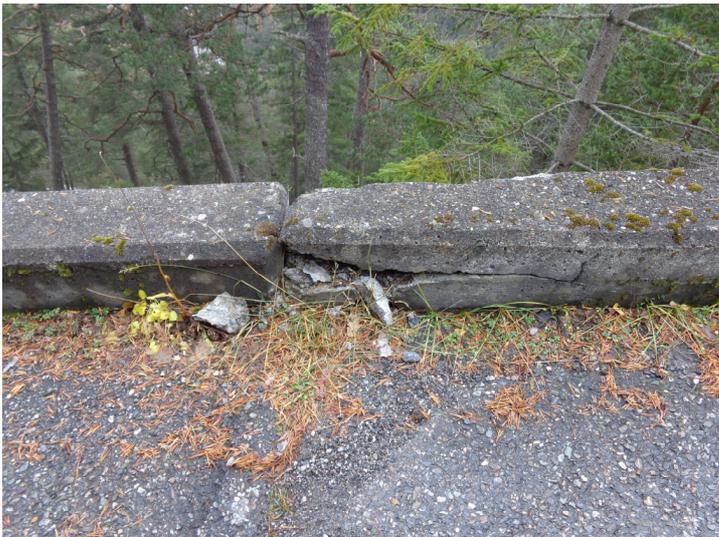
*Abbildung 35:
Beschädigter Kordon der
Lehnenbrücke*

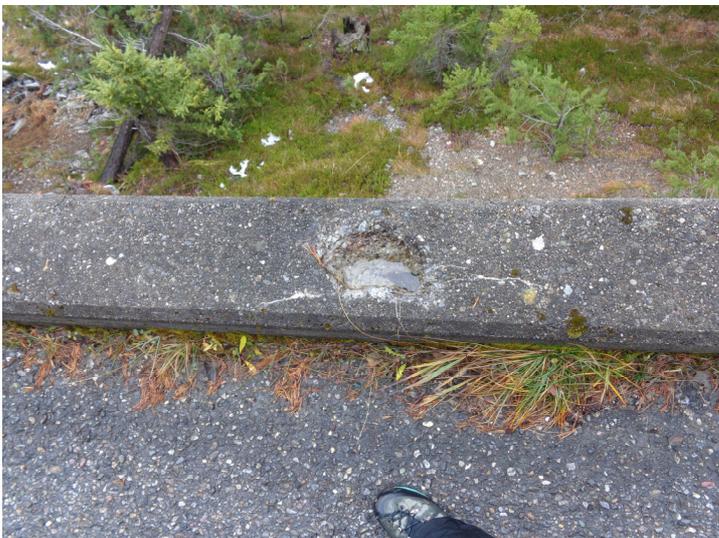
*Abbildung 36:
Beschädigter Kordon der
Lehnenbrücke*

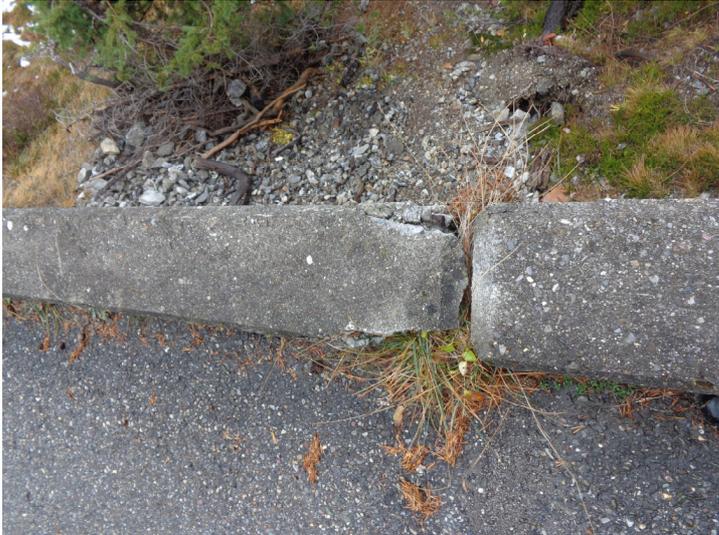
*Abbildung 37:
Beschädigter Kordon der
Lehnenbrücke*

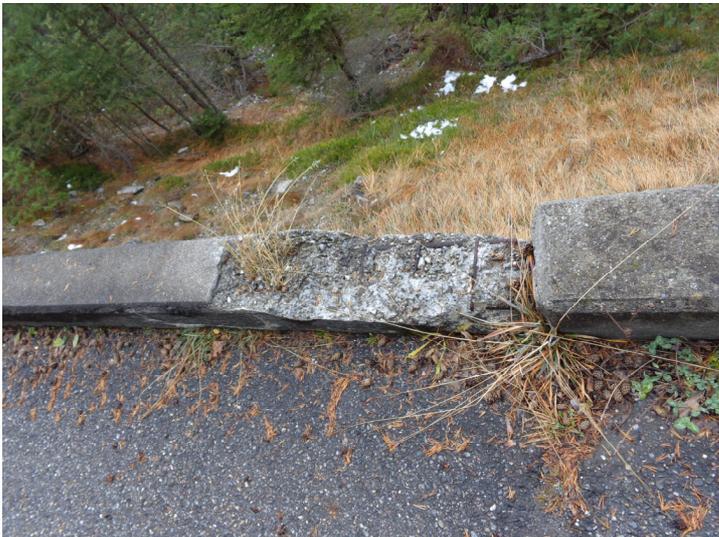
*Abbildung 38:
Beschädigter Kordon der
Lehnenbrücke*

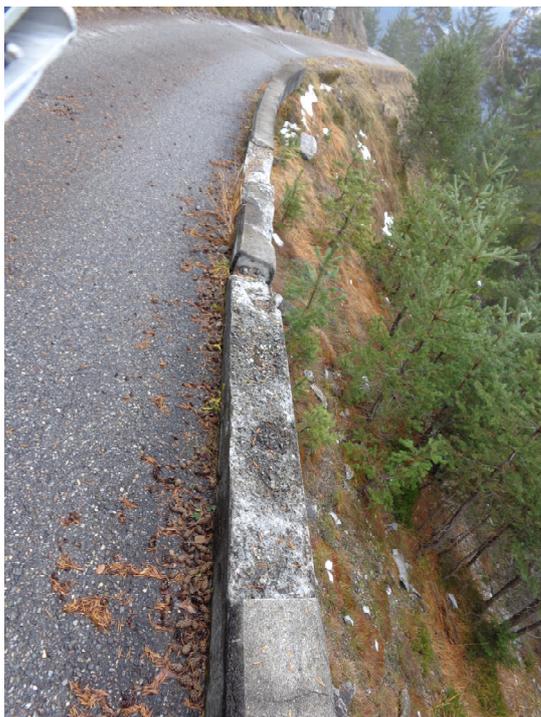
*Abbildung 39:
Beschädigter Kordon am unteren Ende
der Lehnenbrücke*

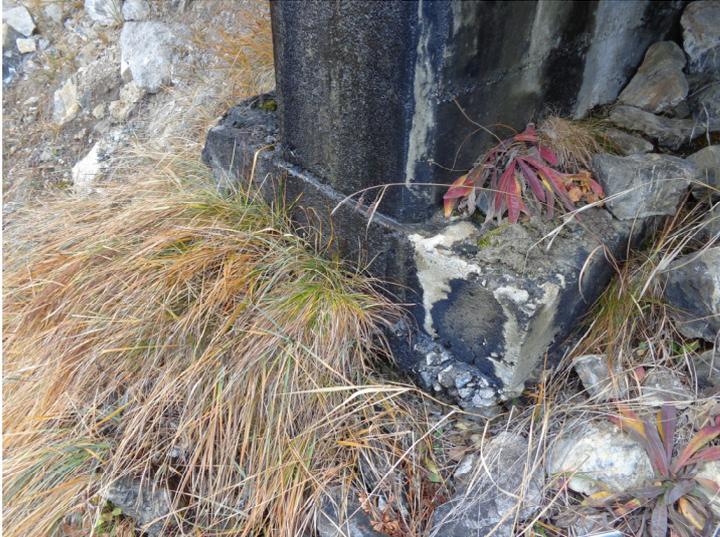
*Abbildung 40:
Freigelegtes Fundament der
Lehnbrücke*

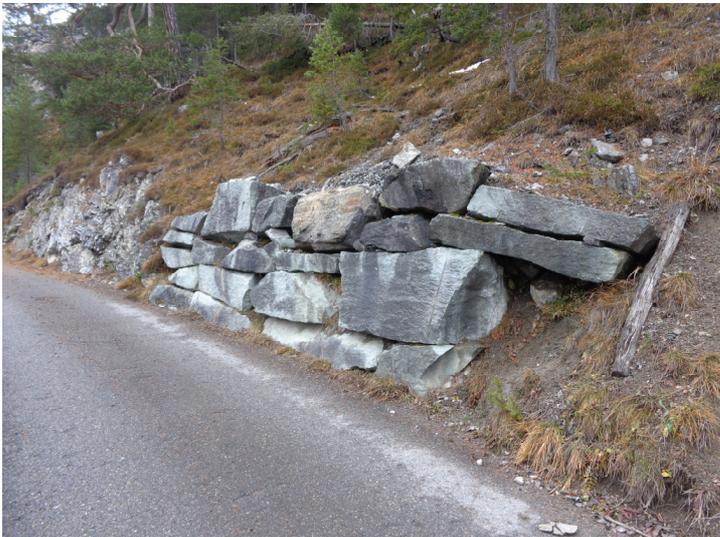
*Abbildung 41:
Blocksteinmauer Nr. 8 mit fehlenden
Blöcken*

---	<p>Mauern 8 und 9, bergseitige Block-steinmauer ohne Beton H 1.0 - 2.6m, L8 = 10m, L9</p> <p>Mauerersatz: 45m2</p>
