Sammelprojekt Instandstellung Erschliessung (SIE)

2022

Schmittner Alpweg und Jeepweg

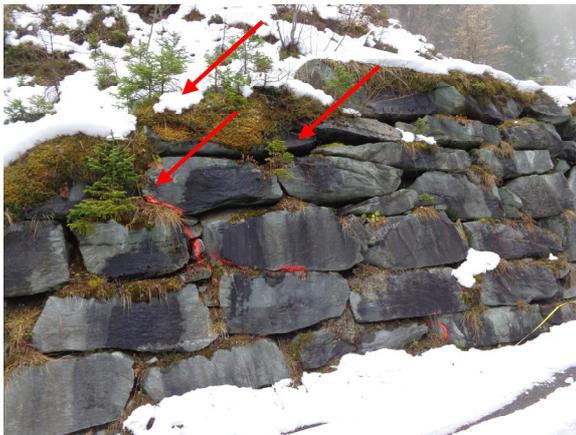
Aufgrund der sehr formwilden Blöcke war die Erstellung eines stabilen Mauerverbundes ohne den Einsatz von Beton schwierig und es entstand ein eher loser Verbund mit grossen Fugen in den Mauern. Das Ausschwemmen von Feinmaterial durch die Fugen sowie der Bewuchs in den Fugen und auf der Mauerkrone führte im Laufe der Zeit zu einer Destabilisierung der Blocksteinmauern. Hinzu kommt, dass die Mauern an einzelnen Stellen steiler als 4:1 (dies entspricht etwa 14° aus der Vertikalen) geneigt sind. Vor allem die Mauer Nr. 5 ist für ihre Höhe (max. 6.0m) mit einer Neigung von 5° aus der Vertikalen viel zu steil. In den folgenden Abbildungen sind einige Schadenbilder der Blocksteinmauern ohne Beton ersichtlich:

Abbildung 1: Mauer Nr. 1 mit losem Blockverbund im oberen Bereich und Bewuchs in und auf der Mauer

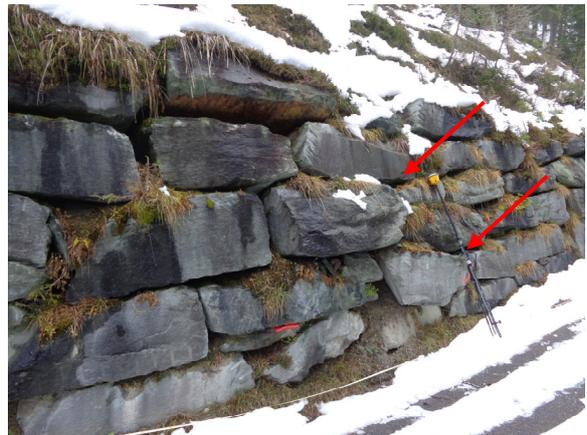
Abbildung 2: Mauer Nr. 1 mit aus der Mauer herausragenden Blöcken (Pfeile)

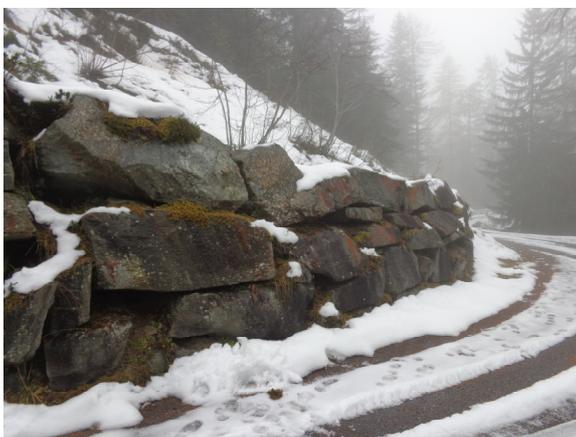
Abbildung 3: Mauer Nr. 4 mit sehr grossen Fugen

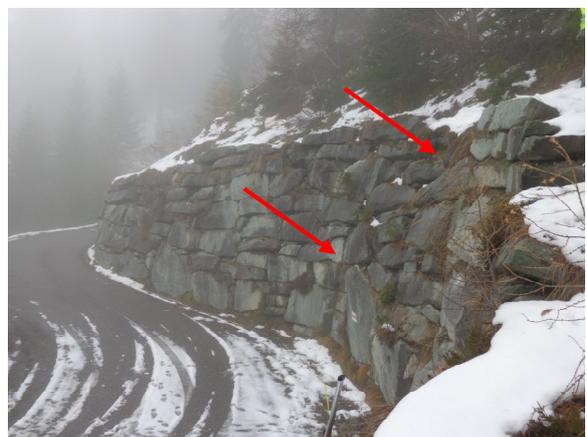
Abbildung 4: Mauer Nr. 5 mit viel zu steilem Anzug und stark verformtem Bereich (Pfeil: unten Bauch, oben eingefallen)

3	<p>Mauer 5, bergseitige Block-steinmauer ohne Beton H 1.0 - 6.0m, L = 40m</p> <p>Totalersatz Mauer: Abbruch 160m², Neubau 200m², Nagelwand 115m²</p> <p>Profil 2, m 2978.064 'Mauer 5'</p>

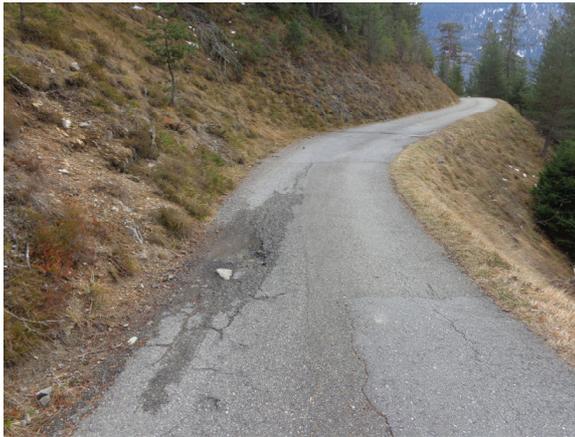
Abbildung 5: Schadhöhe im Belag

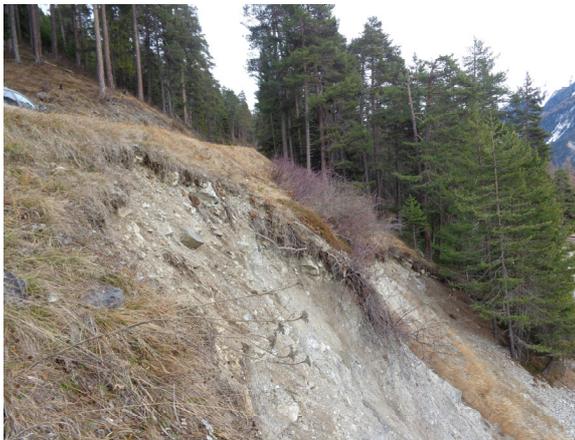
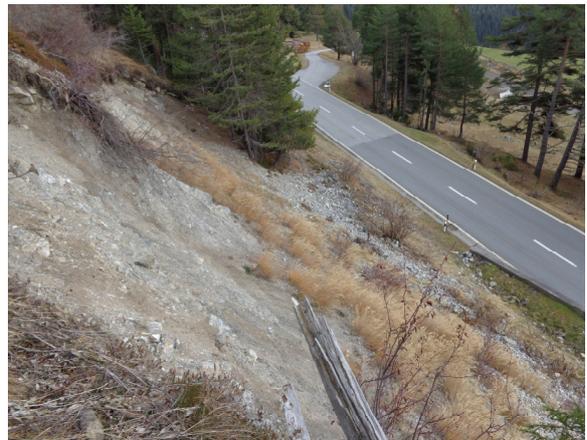
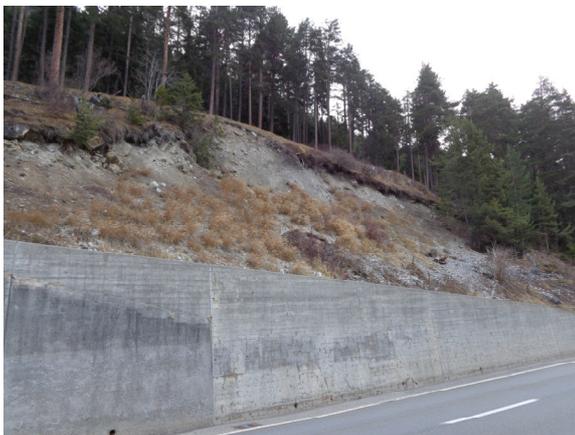
Auf dem Abschnitt von m 260 bis m 305 erodiert der Hang zwischen dem Schmittner Alpweg und der Kantonsstrasse.

Abbildung 7: Erosionsböschung zwischen Alpweg und Kantonsstrasse

Abbildung 8: Erosionsböschung zwischen Alpweg und Kantonsstrasse

Abbildung 9: Erosionsböschung zwischen Alpweg und Kantonsstrasse

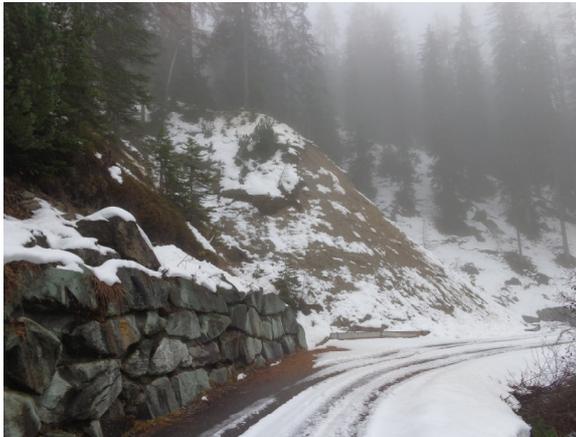
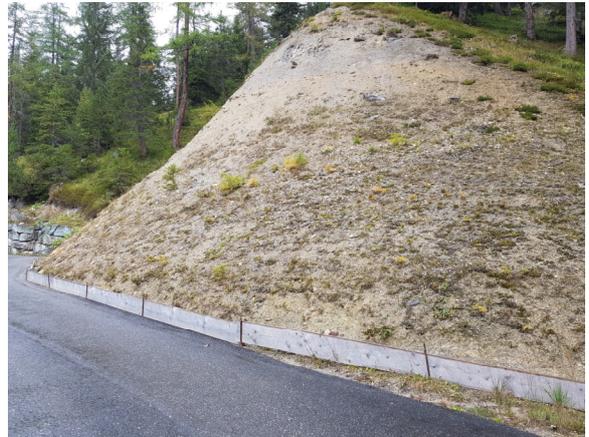
Von m 3520 bis m 3550 befindet sich oberhalb der Strasse eine rund 35m hohe Erosionsfläche, von welcher regelmässig Material auf den Alpweg abgeht.

Abbildung 10: Erosionsböschung bergseitig des Alpwegs

Abbildung 11: Erosionsböschung bergseitig des Alpwegs

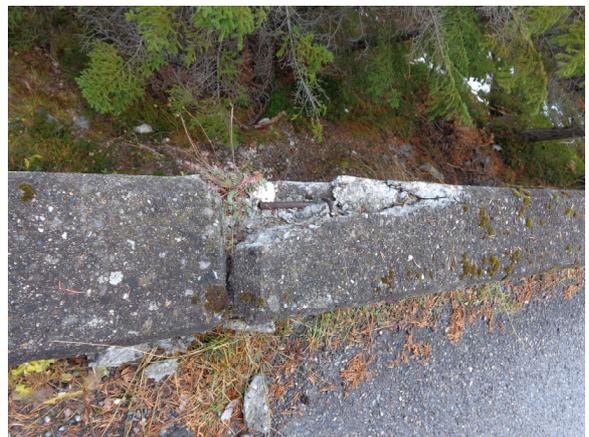
Abbildung 15: Abplatzungen

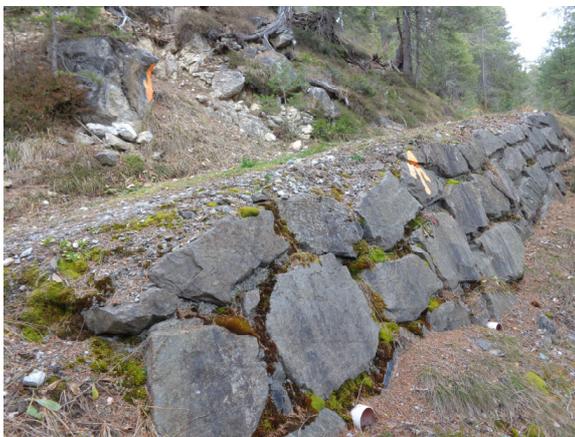
Abbildung 18: Blocksteinmauer in Beton. Die Pfeile kennzeichnen ein ehemaliges Leck in der Milchleitung im Jeepweg

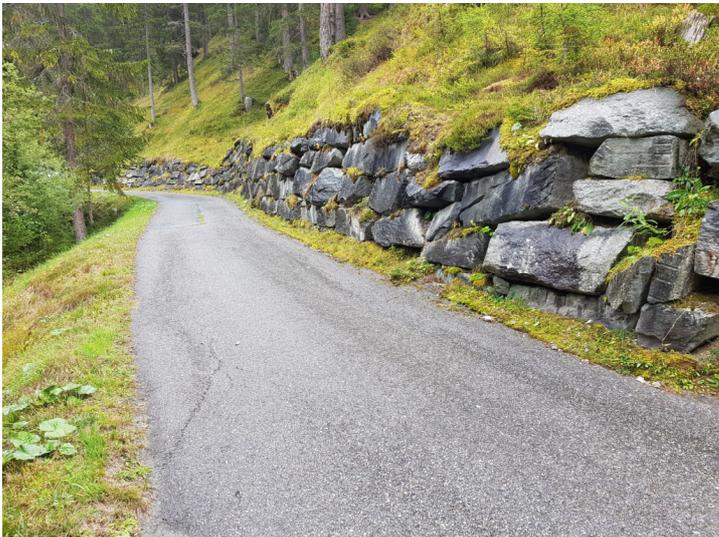
*Abbildung 17:
Blocksteinmauer Nr. 4*

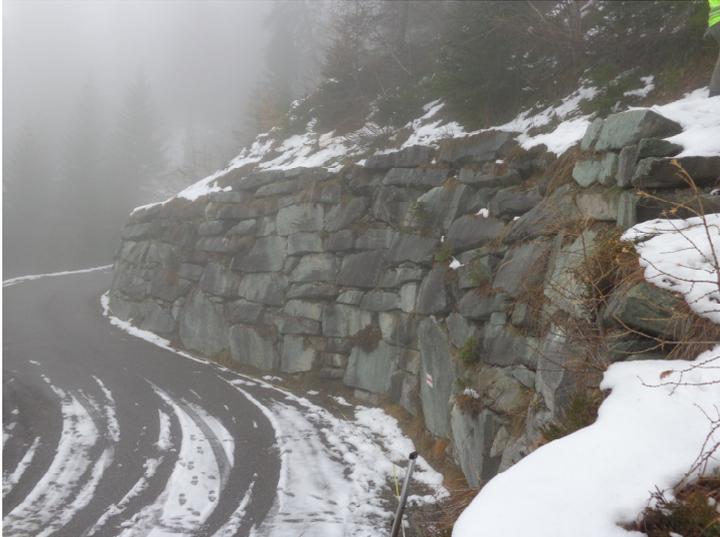
Abbildung 22:
Blocksteinmauer Nr. 5

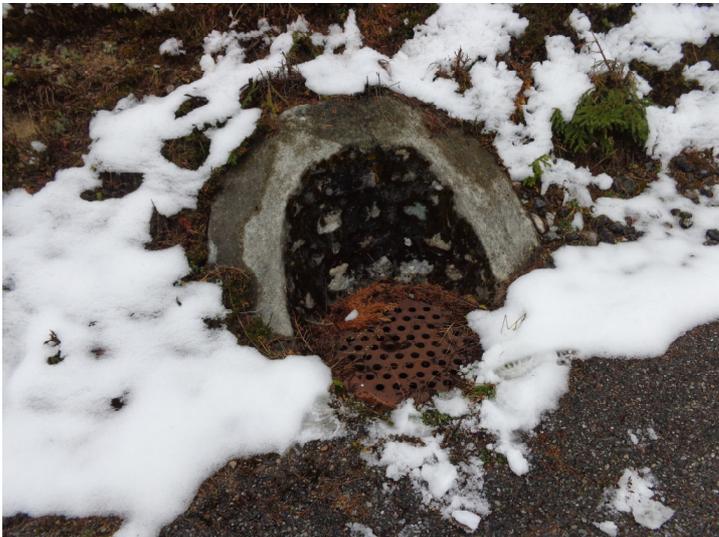
*Abbildung 25:
Durchlass Nr. 18 mit Einlaufbauwerk*

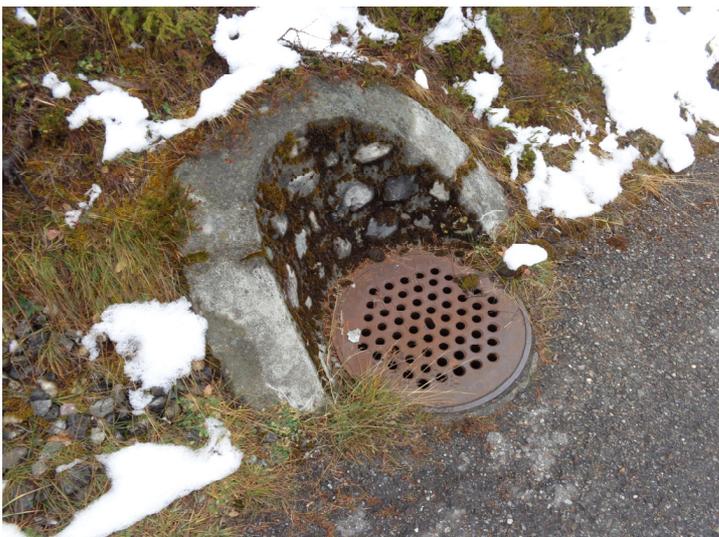
*Abbildung 26:
Durchlass Nr. 19 mit Kontrollschacht*

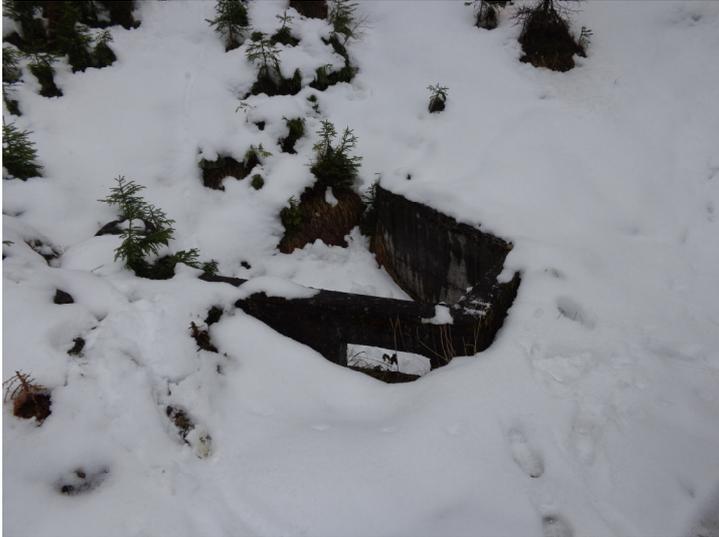
*Abbildung 27:
Durchlass Nr. 20 mit Kontrollschacht*

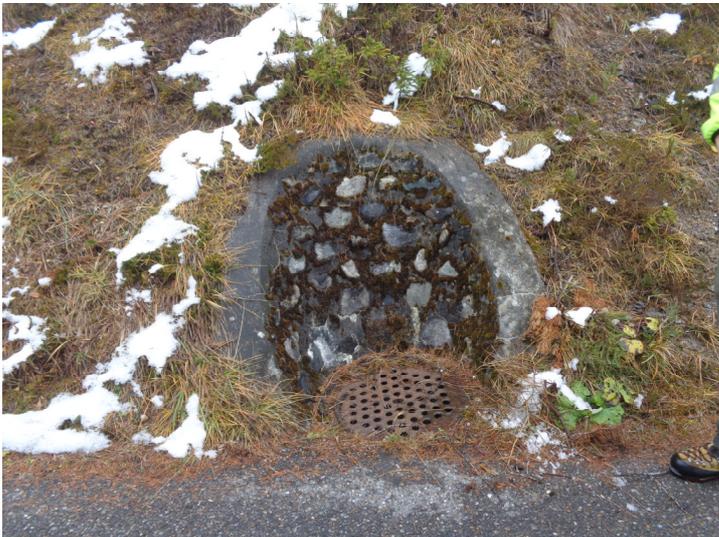
Abbildung 28:
Durchlass Nr.22 mit Einlaufbauwerk

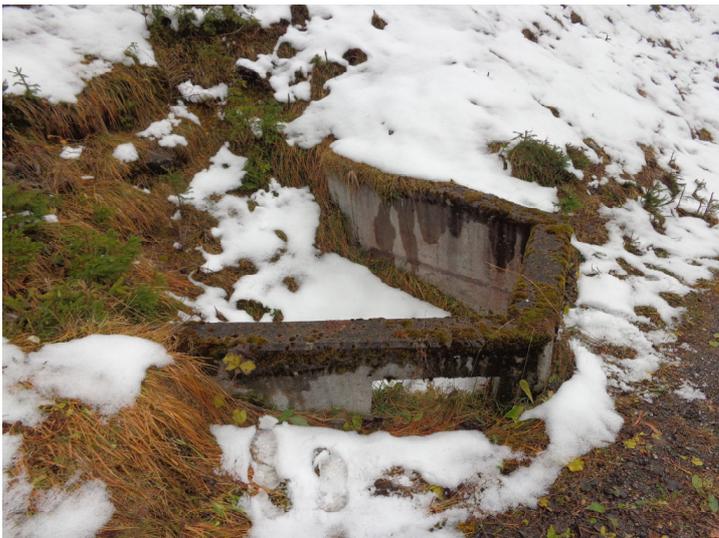
Abbildung 29:
Durchlass Nr.23 mit Kontrollschacht

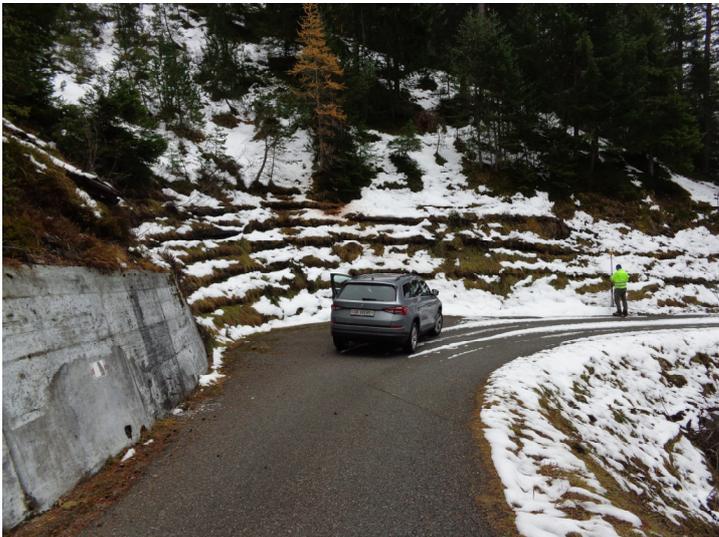
*Abbildung 31:
Betonmauer Nr. 7 mit Hangrost
beidseitig anschliessend an die Mauer*

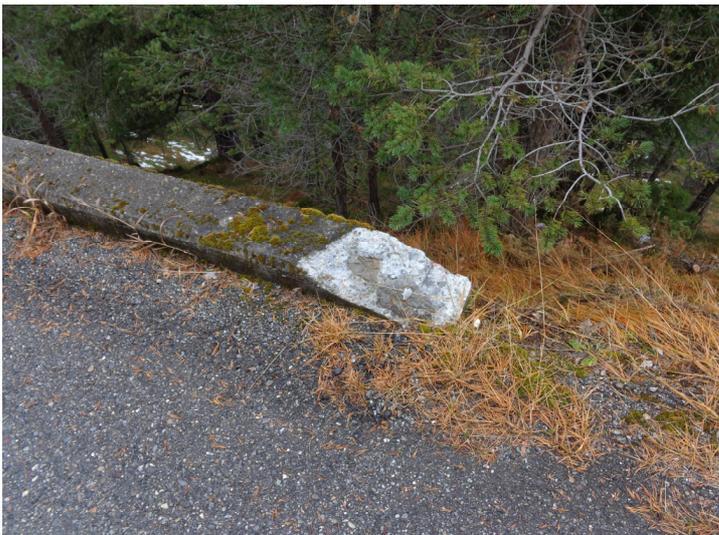
*Abbildung 32:
Holzrost anschliessend an Mauer Nr. 7*

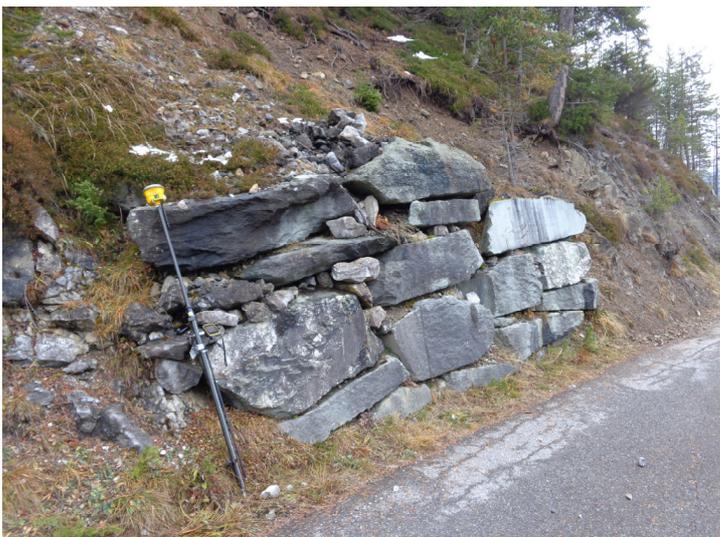
*Abbildung 41:
Blocksteinmauer Nr. 8 mit fehlenden
Blöcken*

---	<p>Mauern 8 und 9, bergseitige Block-steinmauer ohne Beton H 1.0 - 2.6m, L8 = 10m, L9</p> <p>Mauerersatz: 45m2</p>

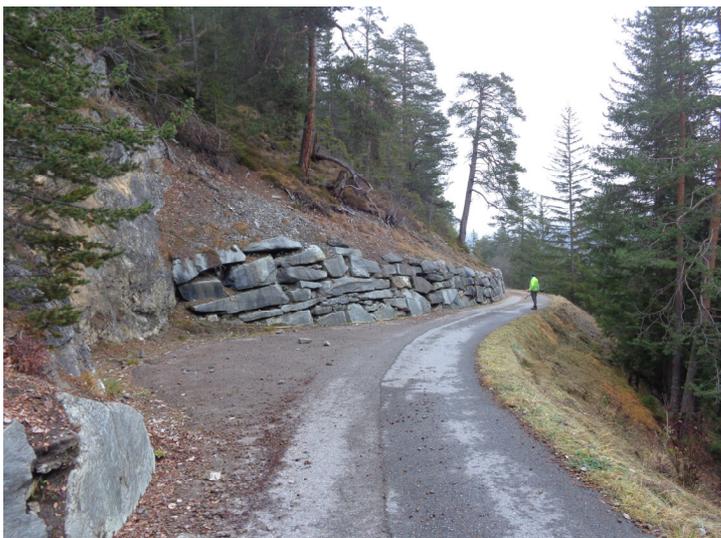
*Abbildung 42:
Blocksteinmauer Nr. 9*

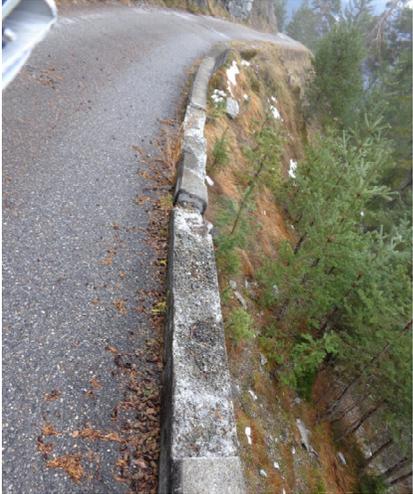
Von m 1740 bis m 1843.5 ist talseitig eine Lehenbrücke vorhanden. Der Betonkordon der Lehenbrücke ist lokal durch Steinerschlag und Bewuchs in den Betonierfugen stark beschädigt. Zudem ist das Fundament einer Abstützung freigelegt.

4	<p>Lehnenbrücke, L = 103.5m</p> <p>Lokaler Ersatz des Kordons: Ltot = 25m, Steinschlagschutz- massnahme auf Kordon</p> <p>Prinzipschnitt 'Instandsetzung Kordon'</p>
